## **PATOLOGÍA DE LA CONSTRUCCIÓN Y LOS TRIBUNALES DE JUSTICIA**

**M. FERNÁNDEZ  
CÁNOVAS**

**Universidad Politécnica  
de Madrid (España)**

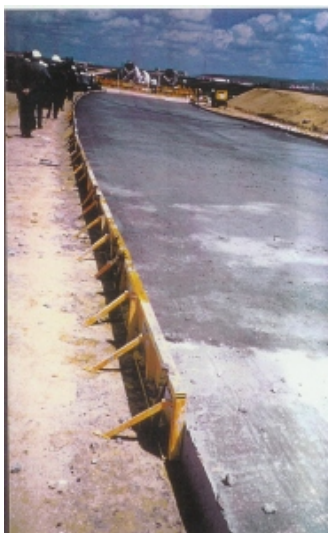
No obstante lo anterior, hicimos una visita a la obra y en efecto observamos la existencia en algunas zonas concretas de fisuras de retracción plástica, que la sección transversal del pavimento no era totalmente horizontal sino que tenía una ligera inclinación hacia el arcén, dándose la circunstancia de que las fisuras aparecían en la parte más elevada de la sección. Sin darle mayor importancia al tema, y disimulándolo con otras cuestiones, preguntamos como se había realizado el curado del hormigón y un capataz de la obra nos indico que mediante riego de agua con una manguera. Se solicito el plan de ejecución para ver las fechas en que se habían construido los distintos tramos del pavimento y no se nos puso ninguna dificultad en facilitárnoslos. De todas formas este plan ya nos había sido entregado por el suministrador de hormigón.

Con toda la documentación disponible vimos que, en efecto, durante los días en que no habían aparecido fisuras la temperatura oscilaba entre los 12° y 16°C, el cielo estaba cubierto de nubes, el viento era débil de 5 m/h y la humedad relativa era del 69%, e incluso algún día llovió. Sin embargo en los dos tramos en que aparecieron fisuras se daba la circunstancia de que coincidieran con días en que la temperatura era de 28°C, el cielo estaba despejado, la humedad relativa era del 36% y hacía un viento de 30 km/h. Esto nos permitía ver a través de un ábaco que la velocidad de evaporación era de aproximadamente 1,2 l/m<sup>2</sup>/h., existiendo peligro de formación de fisuras.

Sobre esta base preparamos nuestro informe. Estaba claro que el problema patológico aparecido no era atribuible al hormigón sino a una mala ejecución y la causa, en este caso, era un mal o nulo curado. Apoyábamos este argumento en varias razones:

Aparte de lo anterior, en el informe recomendamos que en lo sucesivo se utilizase un curado mediante productos filmógenos de curado y no mediante riego con manguera.

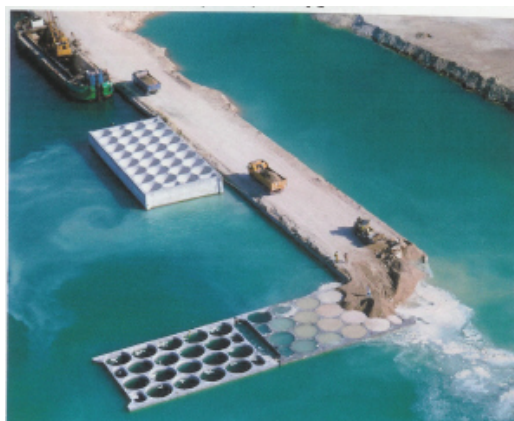
El problema se presentó en la construcción del cajón número doce, cuando se produjo una interrupción del hormigonado a una altura próxima a la mitad del cajón y al reanudar el hormigonado apareció una junta fría haciendo que el encofrado no deslizase sino que arrastrese al hormigón. El hueco aparecido en toda una pared era de grandes dimensiones y creaba problemas muy importantes en cuanto a desmontaje de encofrados, limpieza de los mismos, reparación del hormigón, montaje de nuevo de encofrados, todo esto con el consiguiente retraso de obra, lo que en definitiva se traducía en un coste elevado que se pretendía que soportase el suministrador del hormigón, dado que la contrata culpaba de los hechos a la deficiente calidad del hormigón suministrado.

Por motivos de falta de equipos humanos, cuando el cajón estaba a la mitad aproximada de su altura, se produjo una interrupción en el deslizamiento que duro más de lo debido, ya que una interrupción comprendida entre 2 y 3 horas puede admitirse que no dará problemas al reanudar el hormigonado, pero si la interrupción es mayor si las dará debido a que el hormigón y la pasta del mortero que queda en las paredes del encofrado endurece y se adhiere a las mismas impidiendo que el hormigón luego pueda deslizar adecuadamente. Este fue uno de los hechos que ocurrieron y que obligaron a desmontar el encofrado para limpiarlo.

Hay que tener en cuenta que estos hormigones llevaban incorporado un aditivo formado por un superplastificante o mezcla de plastificantes que posee un tiempo de eficacia, y si este tiempo se sobrepasa la consistencia del hormigón aumenta con lo cual la masa se hace menos dócil para el deslizamiento, incluso inadecuada para el mismo.

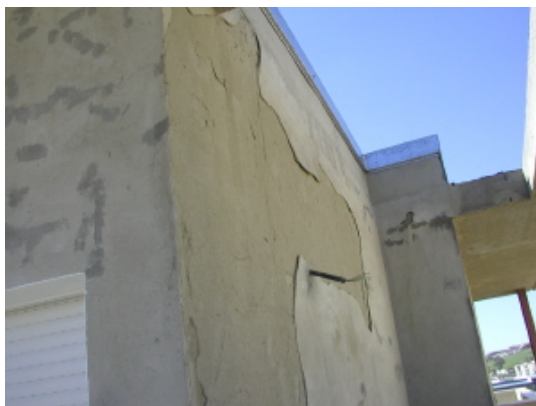
Se realizó una inspección ocular de los fallos y, en efecto, eran como los descritos anteriormente, según puede verse en la fotografía siguiente en la que se aprecia la capa endurecida que se despega del resto débil del enfoscado. En esta visita nos pudimos hacer de una muestra del enfoscado y de dos ladrillos, uno extraído de la pared enfoscada y otro de los que no se habían colocado en obra y que estaban almacenados en la misma.

En el análisis y por casos parecidos en que habíamos intervenido nuestras dudas se centraron en la ejecución más que en el mortero, máxime cuando después de ensayadas las probetas que habíamos tomado vimos que la resistencia exigida en contrato se cumplía sobradamente.

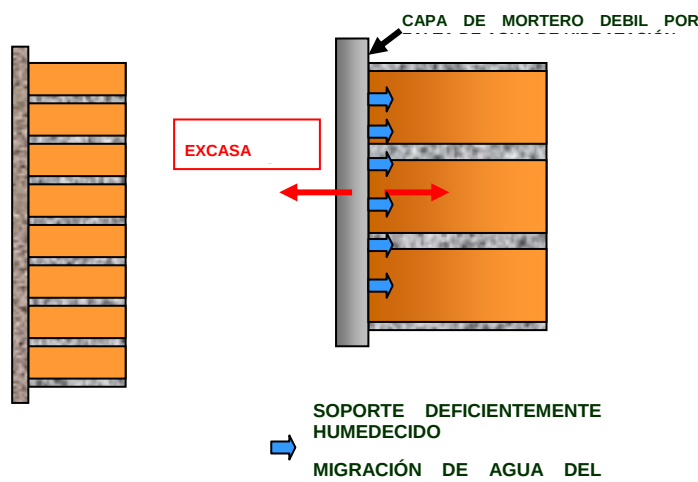
Estábamos seguros que los subcontratistas, que trabajan a destajo y con personal poco cualificado, no habían regado las superficies, y si lo habían hecho había sido a destiempo y de forma escasa, con lo cual los ladrillos calientes y secos habían absorbido una parte muy importante del agua del mortero y éste se había quedado sin la necesaria para lograr una hidratación adecuada del cemento. Con las muestras de mortero que habíamos tomado en obra enviamos parte de ellas a un laboratorio de química de una Universidad para que nos determinase el grado de hidratación, observando que un 60 por 100 del cemento estaba sin hidratar. Por otra parte, solicitamos al laboratorio que nos hiciese un análisis de los componentes que había en los poros del ladrillo que había estado en contacto con el mortero y otro análisis similar en el ladrillo que habíamos tomado de los almacenados en obra. El resultado fue también muy positivo, pudiéndose comprobar que el ladrillo que había estado en contacto con el mortero poseía una buena proporción en sus poros de silicatos cálcicos arrastrados por el agua del mortero que había sido absorbida por el ladrillo. Finalmente, se nos ocurrió forzar la hidratación en un autoclave de una parte de la muestra del mortero que habíamos tomado en obra, observando que parte del cemento que no se había podido hidratar por haberle quitado el agua el ladrillo ahora lo hacía, y el mortero no se desmenuzaba en las manos como antes. Con esto quedaba demostrado que había sido la sequedad del muro y su falta de un humedecido adecuado la culpable de que el mortero no poseyese la debida resistencia.

En cuanto a presencia de la capa externa dura, a modo de cáscara, que presentaba el enfoscado se demostró que era consecuencia de una buena hidratación superficial del mortero al tratar de alisarlo pasándole repetidamente un fratás mojado en agua. Lo que indicaba, a su vez, la buena calidad del mortero servido dado que cuando se mojaba adecuadamente se volvía resistente.

Aparte de lo anterior aprovechamos la ocasión para indicar que el mortero contratado, aunque más económico, no era el más idóneo para la aplicación realizada y que hubiese sido más conveniente emplear un mortero de mayor resistencia, por ejemplo, un M-80.
