## **CONTROL DE DEGRADACIÓN DEL CONCRETO ARMADO EN AMBIENTE MARINO POR APLICACIÓN DE REVESTIMIENTOS AL ACERO DE REFUERZO**

### **RESUMEN**

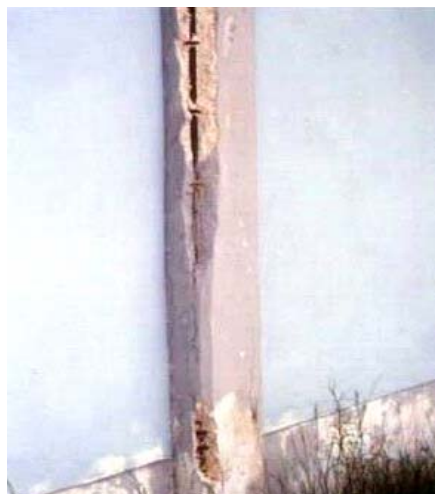
Figura 1 Condições típicas de corrosão em colunas antes de ser reparadas.

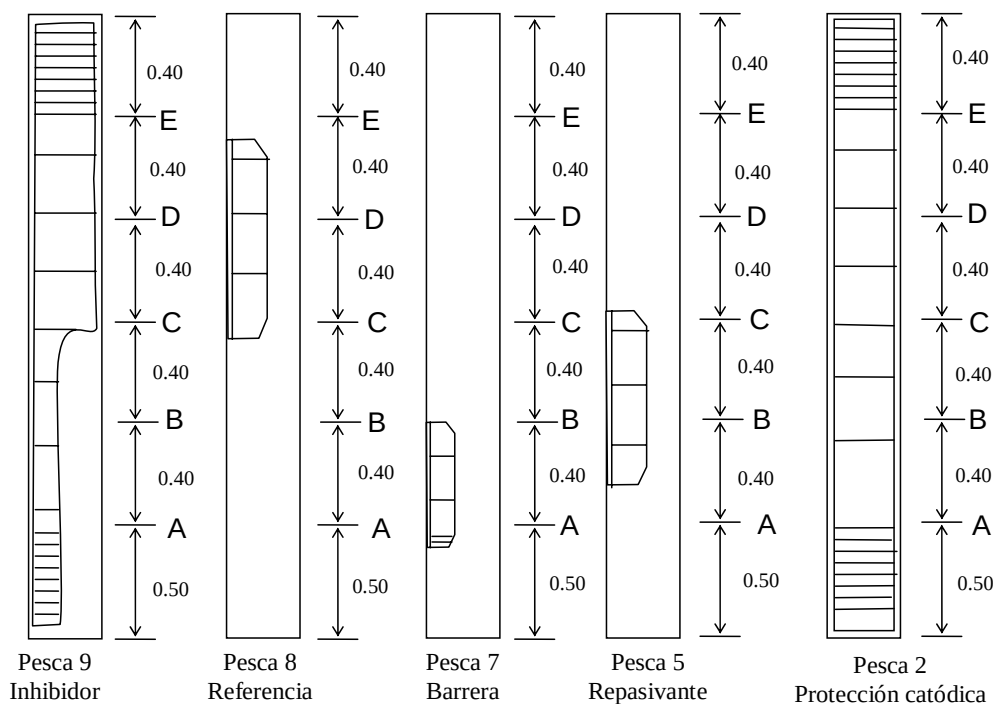
Figura 2 Esquema de danos em um edifício tipo

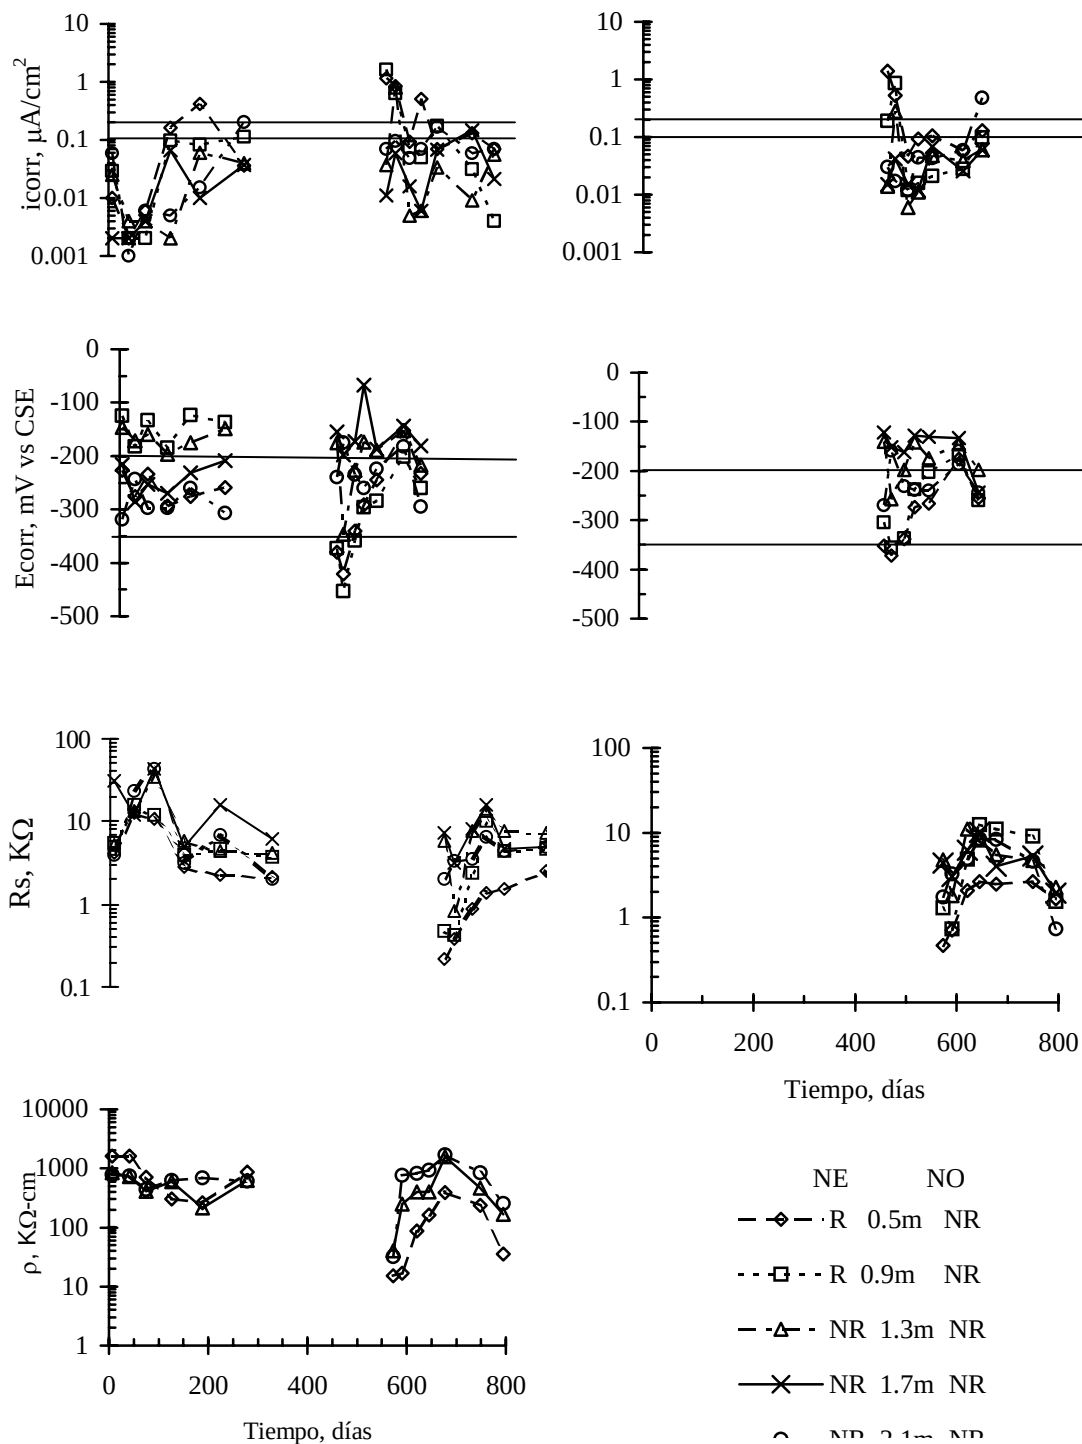
Figura 3 Datos de mediciones en Edificio pesca, column 7, protección tipo barrera..

1. LA FIGURA 3 MUESTRA LOS DATOS DE LA COLUMNA 7 DEL EDIFICIO DE PESCA LA CUAL FUE REPARADA CON UN PRIMARIO DE EFECTO BARRERA APLICADO SOBRE EL REFUERZO. EL BARRA DE REFUERZO NORESTE (NE) FUE REPARADA (R) A LAS ALTURAS DE 0.5 Y 0.9 M PERO LA BARRA NOROESTE (NO) NO FUE REPARADA (NR). LOS DATOS DE LA IZQUIERDA SE OBTUVIERON EN EL PERÍODO DE TIEMPO EN EL QUE LA COLUMNA ESTUVO EN SERVICIO ANTES DE TENER UN GRADO DE CORROSIÓN INACEPTABLE (FIGURA 1). LA VELOCIDAD DE CORROSIÓN NO FUE MEDIDA DURANTE UN AÑO UNA VEZ QUE EL NIVEL DE CORROSIÓN FUE INACEPTABLE (PARTE MEDIA DE LA GRÁFICA EN LA FIGURA 3). DESPUÉS DE REALIZAR LA REPARACIÓN CON LA SECUENCIA DE LA FIGURA 4, SE REINICIARON LAS MEDICIONES Y ÉSTAS SE MUESTRAN EN LA PARTE DERECHA DE LAS GRÁFICAS DE LA FIGURA 3. ESTA NUEVA ETAPA DE MEDICIONES INCLUYÓ AL REFUERZO NO LA CUAL FUE NR CONSIDERANDO QUE ESTUVO EXPUESTA AL MISMO AMBIENTE PRO CON MENOR INTENSIDAD QUE EL REFUERZO NE.

Después de la reparación hubo una tendencia en los valores que no representaron problemas en términos de corrosión. Esta tendencia permaneció durante el último período de mediciones en ambas barras (NE y NO). No se observó influencia de la barra reparada (NE) sobre la barra no reparada (NO). En forma similar, si los datos de la barra NE son analizados, se observa una diferencia entre las partes reparadas y las no reparadas pero esta dura pocos días después de la reparación. Los valores de

las partes R y NR se mezclaron después de algunos días de la reparación y se mantuvieron en la zona de pasivación de la barra. Basándose en las mediciones de la velocidad de corrosión, se puede decir que no existe un efecto galvánico importante en las zonas reparadas y las zonas no reparadas de la barra NE y la barra NO. El incremento de la velocidad de corrosión al final del período de las mediciones en la barra NO está más relacionado con la activación de las micro-celdas (fuerte contaminación por cloruros) que por el efecto de la reparación. Gráficas similares a la Figura 3 fueron construidas para cada columna y sistema de primario del edificio de pesca y de los otros edificios, pero estos no son mostrados aquí. Sin embargo, sus resultados fueron incluidos en la Tabla 1 los cuales se discuten a continuación.

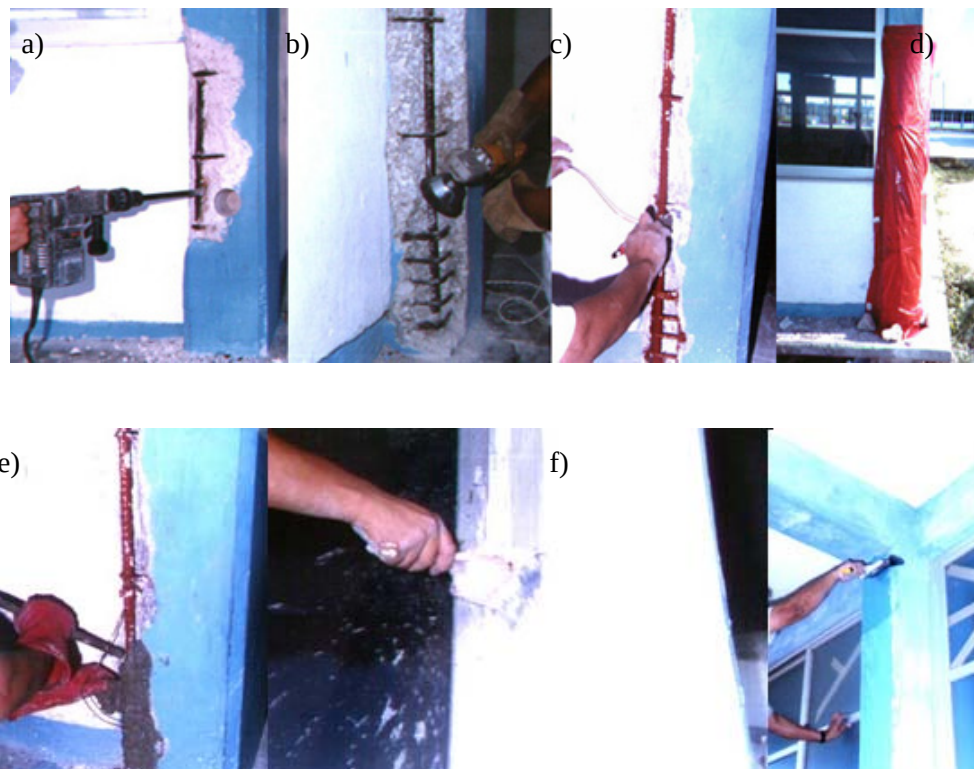
**Figura 4** Secuencia típica de una reparación localizada cuando se usan primarios en el refuerzo.

La figura 4 muestra la secuencia típica de una reparación que incluyó: a) escarificación, b) limpieza de la barra, c) pintado de la barra (primario), d) curado del pintado de la barra, e) aplicación manual del concreto y pintado del mismo. Las mediciones realizadas fueron: resistencia a la polarización ( $R_p$ ), potencial de corrosión ( $E_{corr}$ ) y resistividad superficial del concreto ( $\rho$ ).
